## ***Troubleshooting Analysis of CVT (Continuously Variable Transmission) System on Honda Beat Motorcycles***

### **Analisis Troubleshooting Sistem CVT (Continuously Variable Transmission) Pada Sepeda Motor Honda Beat**

Rinasa Agistya Anugrah<sup>1\*</sup>

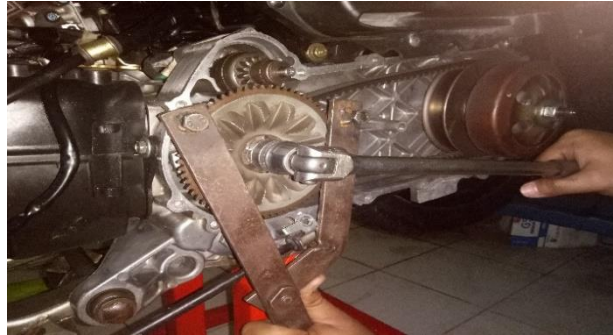
Melepas cover dan komponen-komponen yang ada pada sistem CVT seperti pada Gambar 1 yaitu melepas *Drive Pulley Face*.

Gambar 1. Proses Pelepasan *Drive Pulley Face*

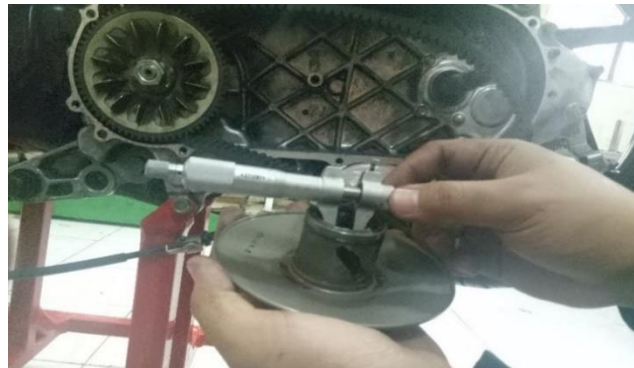
Pemeriksaan dan pengukuran komponen dilakukan dan hasilnya dibandingkan dengan standar yang ada di buku pedoman khusus atau manual reparasi Honda Beat [12]. Jika tidak sesuai dengan standar maka dilakukan langkah perbaikan atau penggantian komponen. Salah satu pengukuran komponen pada sistem CVT yang dilakukan terlihat pada Gambar 2 yaitu pengukuran diameter dalam *Movable Driven Face*.

Gambar 2. Proses Pengukuran Diameter Dalam *Movable Driven Face*

No.	Nama Komponen	Standar	Hasil Pemeriksaan	Batas Penggunaan	Kesimpulan
10	<i>Movable Driven Face</i>	Diameter dalam ukuran standar : 34,000 – 34,025 mm.	Hasil pemeriksaan <i>Movable Driven Face</i> : 34,050 mm.	Batas penggunaan diameter dalam : 34,060 mm.	Kesimpulan : Diameter bagian dalam <i>Movable Driven Face</i> batas pemakaian wajar dan masih layak digunakan.
11	<i>Pin Roller Guide</i>		Dalam kondisi baik, tidak ada keausan pada <i>Pin Roller Guide</i> .		Kesimpulan : Kondisi <i>Pin Roller Guide</i> masih layak digunakan.

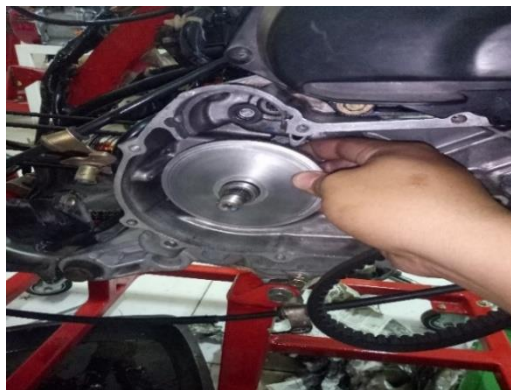
Setelah semua pemeriksaan dan pengukuran komponen dilakukan selanjutnya dilaksanakan pemasangan kembali seluruh komponen sistem CVT. Seperti yang ditunjukkan oleh Gambar 3 yaitu salah satu ilustrasi proses pemasangan suatu komponen dalam CVT, *Movable Drive Face*.

Gambar 3. Proses Pemasangan *Movable Drive Face*
